**ANÁLISIS PERICIAL DE CAUSAS DE  
EXPLOSIÓN EN EDIFICIO SALTA 2141,  
ROSARIO**

**INFORME NÚMERO: 02- J19RO-082013-020-06**

Informe Pericial causa No. 1027/13 s/explosión edificio Salta 2141 Rosario

Informe 02 -JI9RO-082013-020-06  
17 de diciembre de 2013

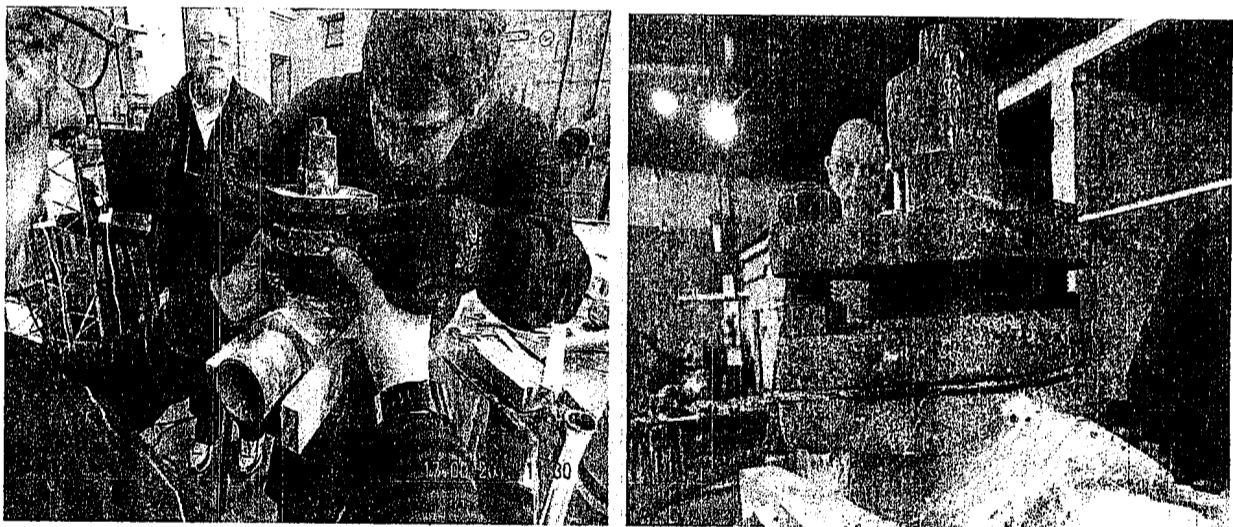
Fig. 2 Rearmado de la válvula de bloqueo para verificar el accionamiento de la válvula.

Luego de su desarme e inspección de sus componentes, se determinó que no había ninguna alteración o deformación de las partes. Sin embargo, el apriete del prensaestopas y el roce entre eje y cuerpo eran tales que sumados al roce del tapón con su alojamiento impedían su funcionamiento de apertura y cierre con torques que pudiera realizar una persona con las herramientas normales.

Esto fue verificado experimentalmente. Luego de volver a armar la válvula y lubricarla, se verificó el normal funcionamiento de apertura y cierre, con valores de torque normales, esto es, menores de 50 kgm, ver Fig. 2.

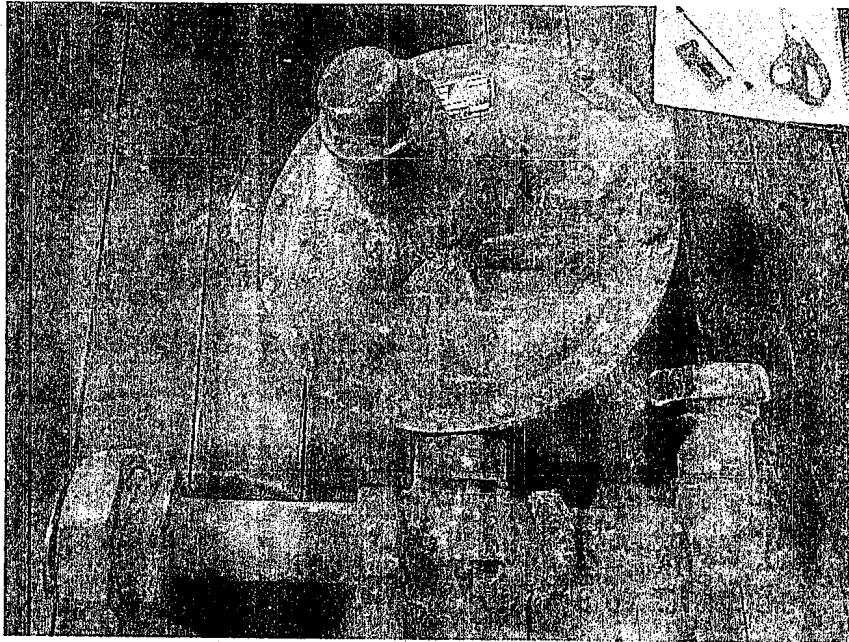
Fig. 4: válvula de regulación como fue encontrada, previo a su verificación

Debido a que el regulador se hallaba afectado por el fuego y en la zona del asiento de la válvula se detectaron restos de escombros, Fig. 4, se consideró que un ensayo de estanqueidad y de funcionamiento no daría resultados representativos de su condición previa al incidente. Por ello, no fue posible verificar la estabilidad de la presión regulada ni la presión de cierre del regulador.

Antes bien, se procedió a su desarme e inspección de su integridad interna. Se inspeccionaron visualmente sus componentes, buscando alguna alteración o deformación de las partes. En base a los resultados obtenidos se determinó que el diafragma se hallaba en buen estado, solo se detectaron signos de corrosión superficial por humedad ingresada desde el venteo. Los mecanismos funcionaban bien.

Por otro lado, el obturador, que actúa sobre el asiento de la válvula, va roscado a tope en el vástago. Esta unión se encontró floja, desenroscada unas 3 vueltas y media desde su posición de apretado. La unión tenía tres arandelas de fibra que aparentemente no son originales. Esta es una posible causa de malfuncionamiento del regulador, al producir una excesiva obturación del orificio y generar un corrimiento en la curva de regulación, que podría haberla desviado hacia una deficiencia de presión.

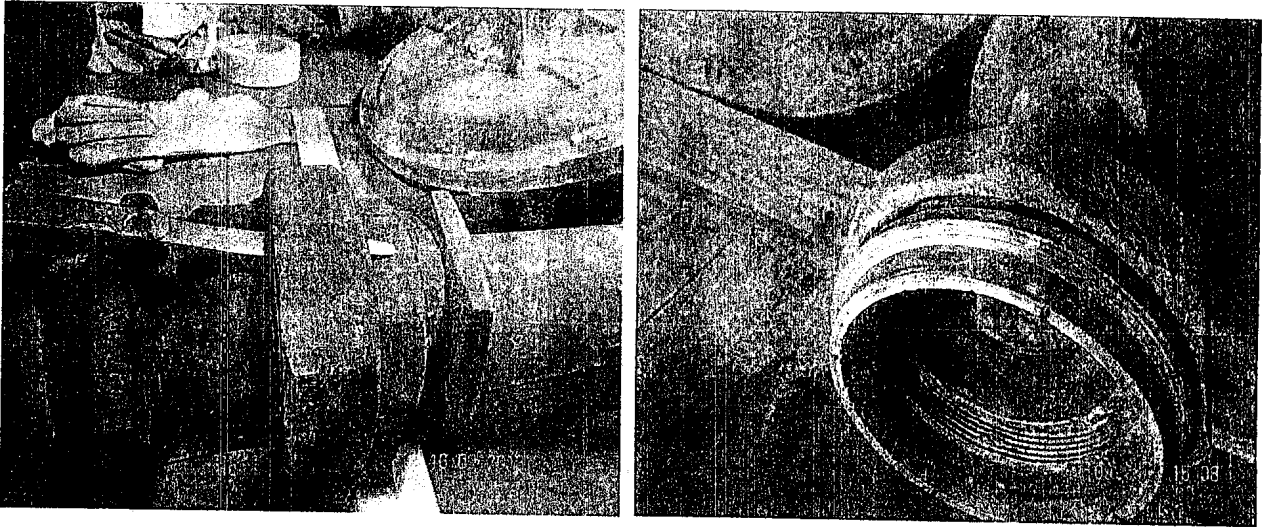
Fig. 5 Acoples dobles de baja y media presión

Las dos uniones dobles se hallaban desacopladas, y las cañerías tenían manchas de humo y residuos, debidos a la explosión y posterior incendio. Se verificó que las uniones dobles estaban técnicamente aptas al momento de la maniobra, ver Fig. 5. No se observaron daños y se determinó (Apéndice C, sección 3) que un filete completo roscado es suficiente para evitar que un movimiento por carga exterior, tal como el debido a la manipulación del regulador de presión, provoque que las uniones se desacoplen. Por lo tanto, para desarmar la unión doble es necesario desenroscarla totalmente.

Con respecto a la estanqueidad de este tipo de juntas, si la rosca no está totalmente ajustada la existencia de alguna fuga detectable es altamente probable.

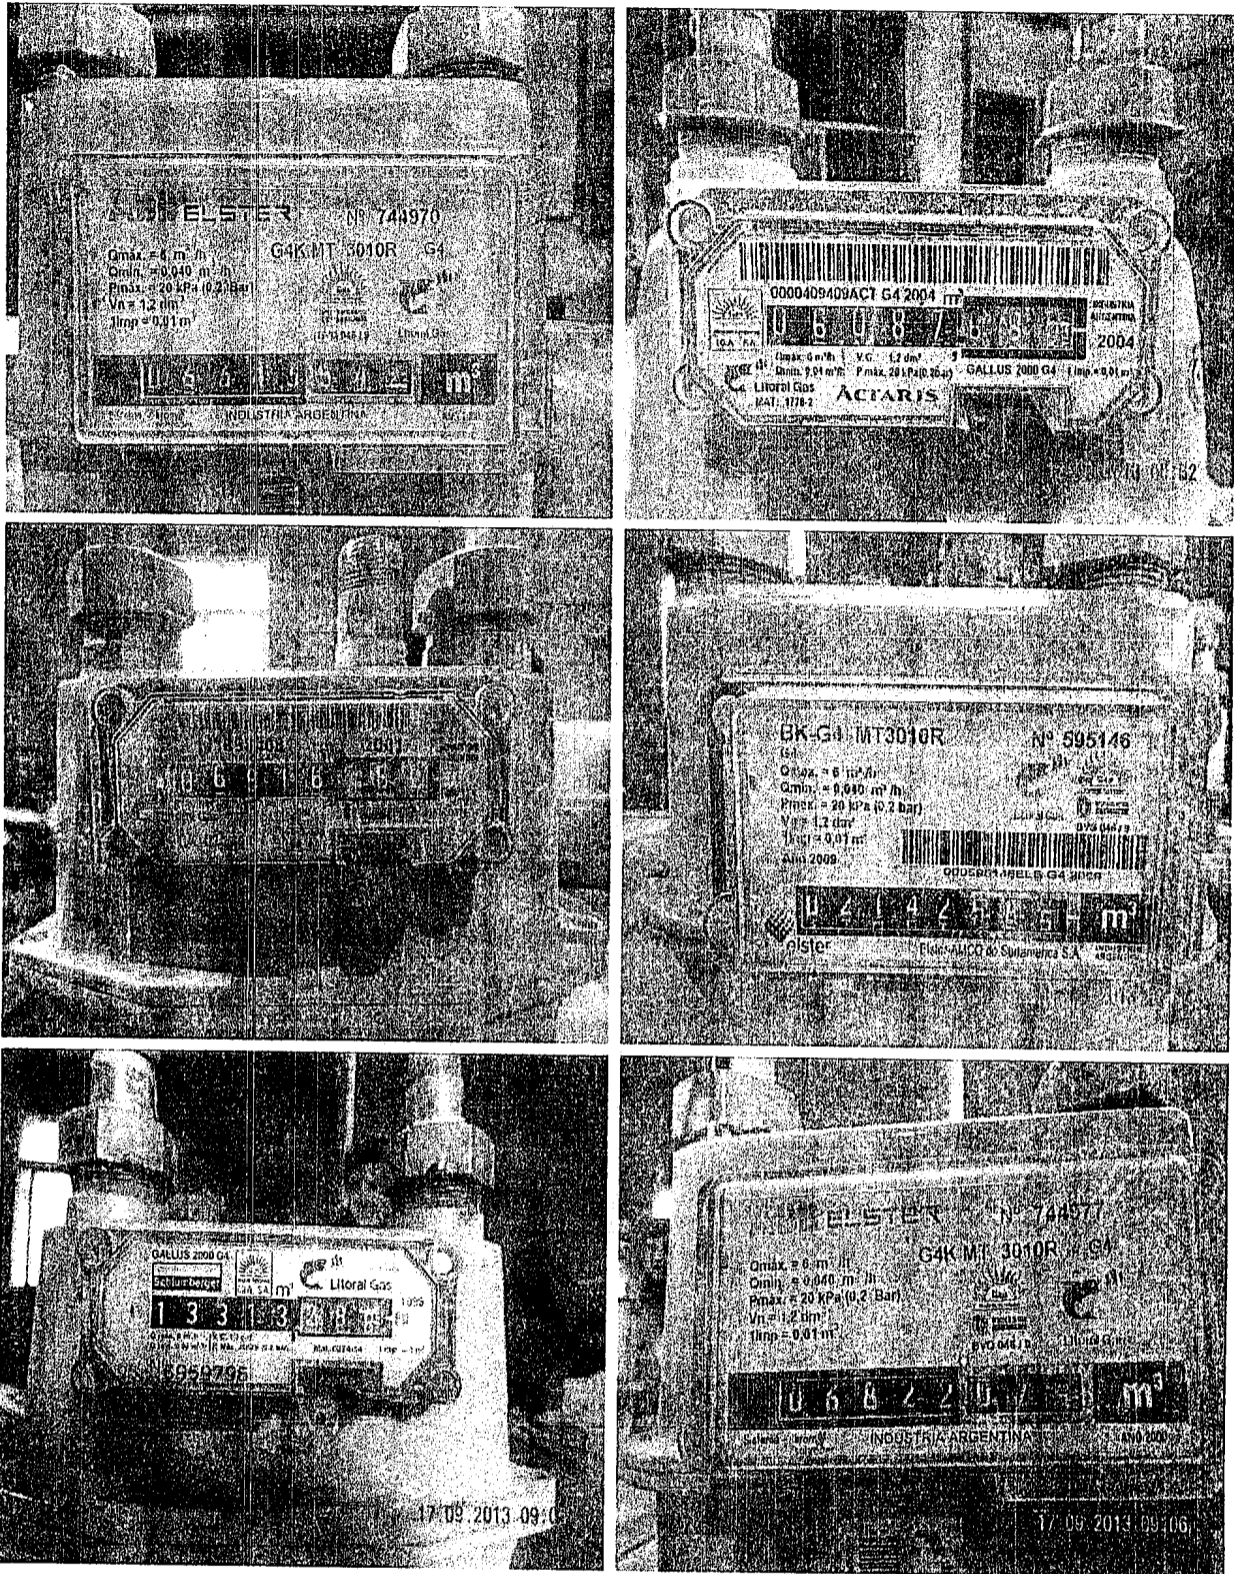
Fig. 6: Inspección visual externa de los 6 medidores secuestrados

Se verificó que sus cuerpos no han sufrido daños o deformaciones debidos a algún evento de sobrepresión, posible producto del siniestro o anteriores al mismo. Solo se encontraron algunas acometidas cortadas con amoladora o arrancadas por tracción, producto de acciones deliberadas o involuntarias durante las operaciones posteriores a la explosión

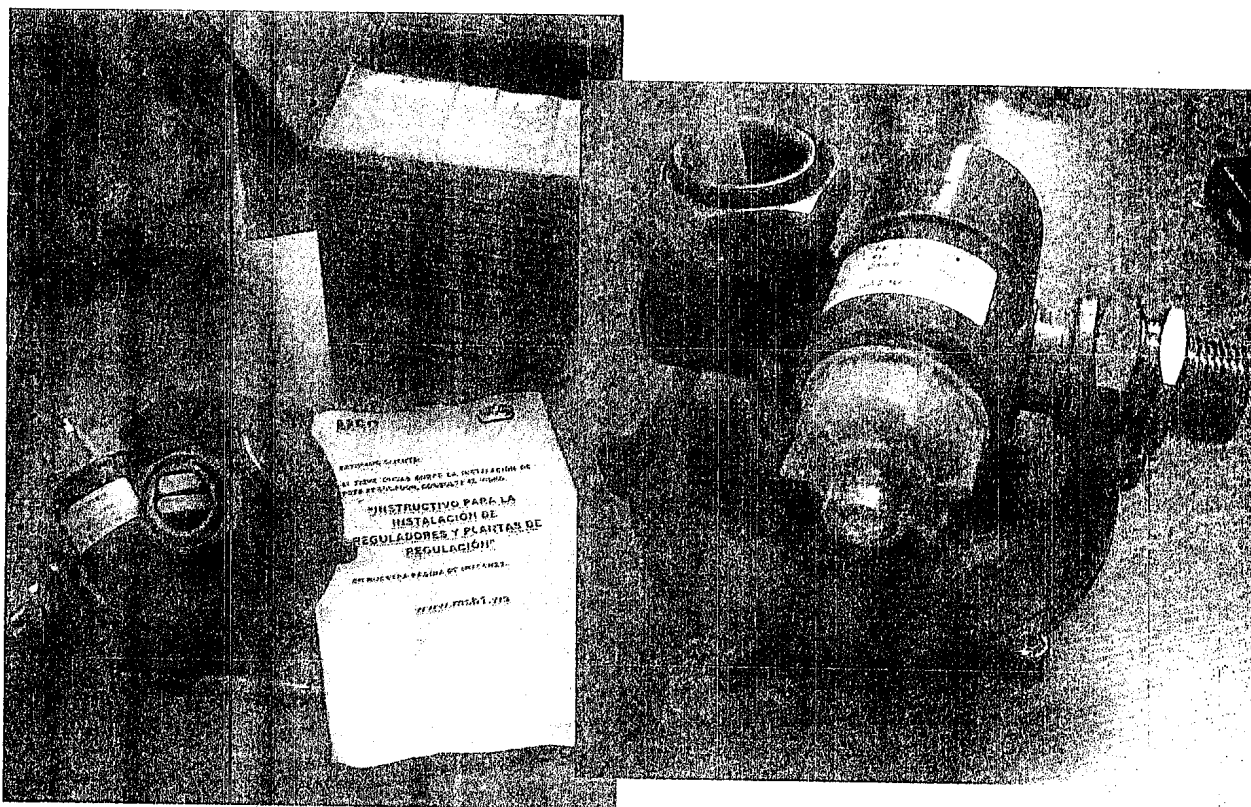
Fig. 7(a, b) Regulador secuestrado

Entre los elementos secuestrados el día del siniestro se encontró un regulador de presión para gas natural nuevo marca MYS de la firma M.S.B. construcciones, de 100 m<sup>3</sup>/h de caudal nominal. En la Fig. 7 (a, b) se muestra el regulador secuestrado. Sus características se resumen en la Fig. 8 (más detalles en <http://www.msb1.ws/reguladores/1570-B100.htm>).

Es un regulador de dos etapas, tiene cortes de seguridad por baja y alta presión de salida. Sus características geométricas son diferentes al regulador en operación al momento del siniestro, sus cañerías de conexión son de 1.5 pulgadas, y están a 90 grados. El regulador

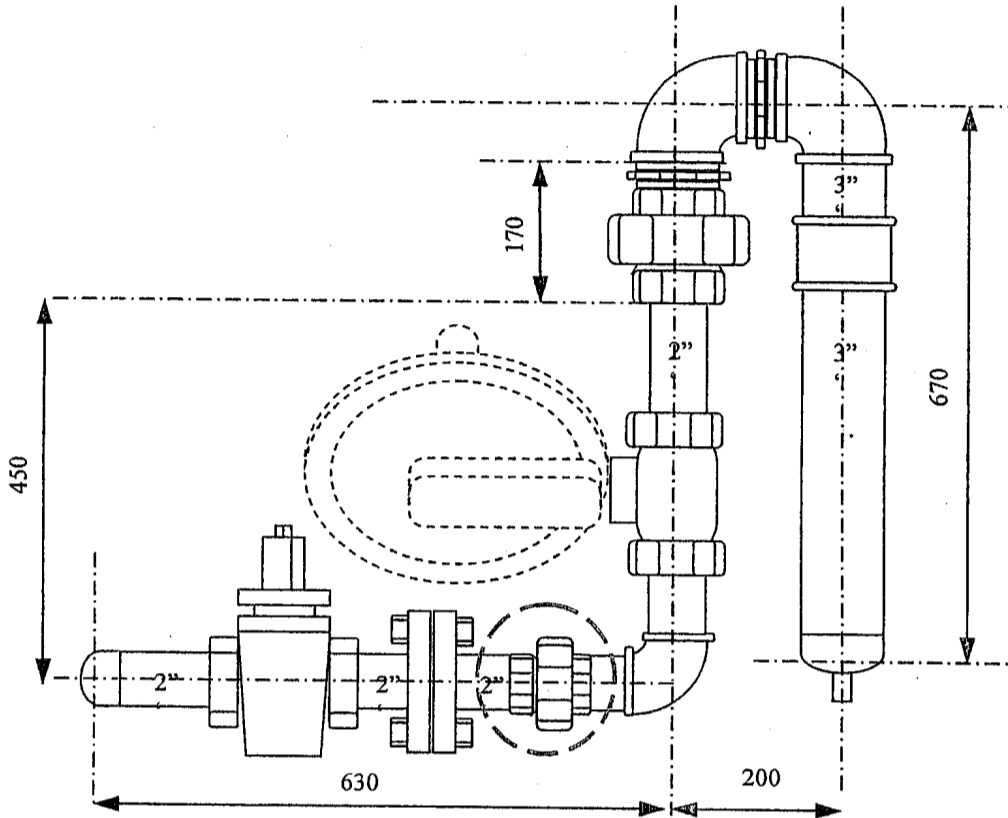
Fig. 9 Instalación en el nicho de edificio en Salta 2141, se indica zona de escape en unión doble de media presión

13. El sitio de la fuga se indica en la Fig. 9. Esto es aguas abajo de la válvula de bloqueo, en la unión doble con el regulador, lado media presión. Un modelo mecánico simplificado de las consecuencias de la fuga se indica en la sección 6 del Apéndice G.

Considerando un área de fuga de unos 20 cm<sup>2</sup>, se obtiene suficiente volumen de gas como para haber obtenido la mezcla explosiva que generó la explosión en menos de 10 minutos de fuga, aun cuando la mayor parte del gas haya venteado hacia el exterior del edificio.

El lugar donde se produjo la fuga de fluido se indica en la Fig. 9. Esto es aguas abajo de la válvula de bloqueo, en la unión doble con el regulador, lado media presión. El gas natural (GN) es más liviano que el aire y por ende tiende a subir. La zona de más fácil propagación del gas es el espacio libre de la calle. Sin embargo, por su orientación el chorro de gas se dirigió (al menos parcialmente) hacia el interior del edificio por su puerta de entrada, que se encontraba abierta.

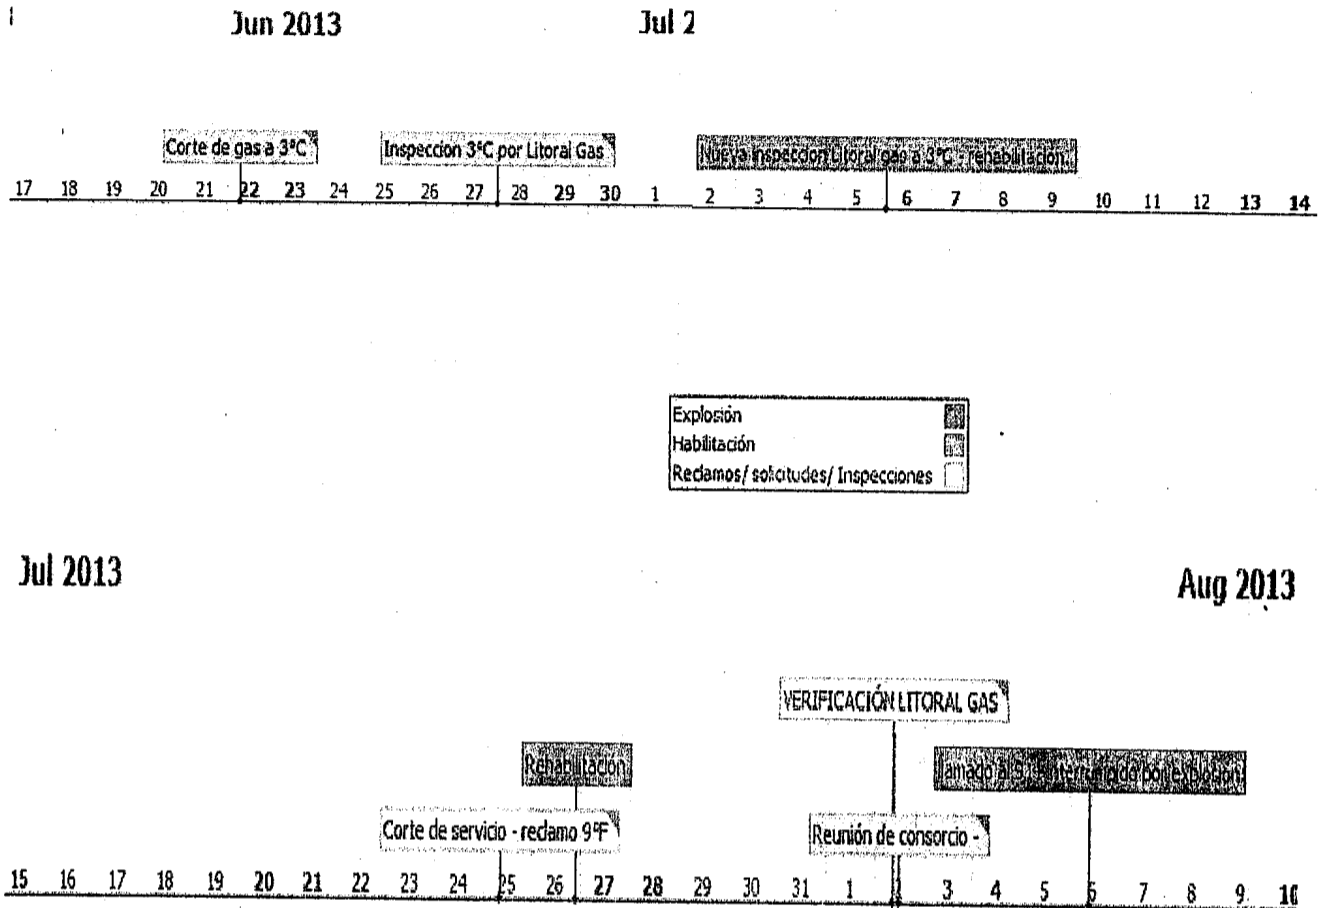
Fig. 10: Línea de tiempo hasta la falla

17.- El análisis cronológico de los hechos en días previos al accidente se detalla en el Apéndice G, se discute en la sección 3.1.6, y es resumido en la línea de tiempo el cronograma diario de la Fig. 10.

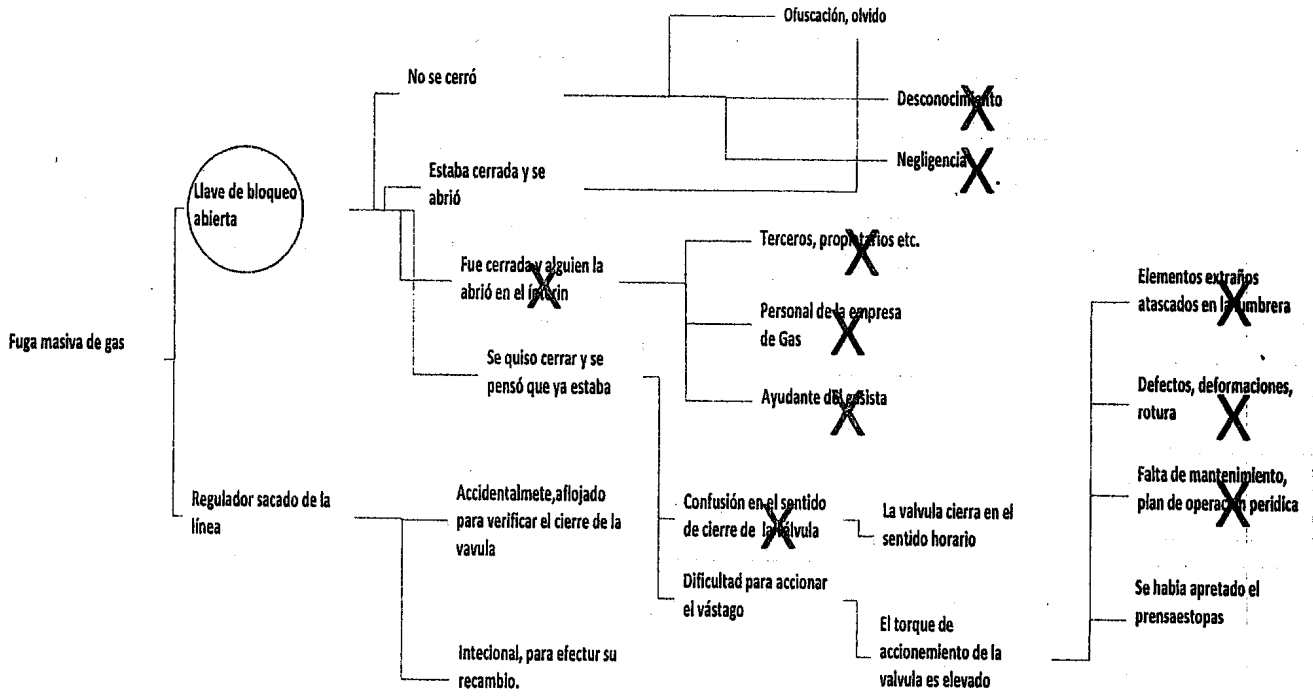
Fig. 11 válvula de bloqueo abierta como causa del evento, y posibles factores subyacentes.

Con respecto al punto (e) "Descripción de los posibles factores ambientales, constructivos, de mantenimiento previo y humanos que pudieron incidir en el hecho" los resultados de las discusiones anteriores son coincidentes en que la falla se produjo porque los acoples de la instalación fueron desarmados cuando la válvula de bloqueo se hallaba abierta.
